CROCE VERDE di VILLA ROSA – Martinsicuro Te NUCLEO DI PROTEZIONE CIVILE

Data: 18-10-11

report: 03_2011 settori: 13-14-15/G-H-I-L-M-N
zona: ultimo tratto fiume vibrata e foce vibrata
periodo rilievi: settembre/ottobre/2011

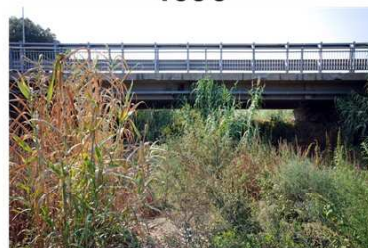
4696

i depositi di detriti nel letto del fiume sono molto alti, lo spazio per il decorso dell'acqua è notevolmente diminuito.

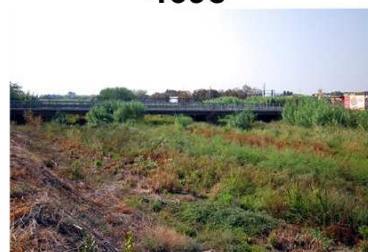
4698

vegetazione altissima all'interno del letto del fiume.
