CROCE VERDE di VILLA ROSA – Martinsicuro Te NUCLEO DI PROTEZIONE CIVILE

Data: 18-10-11

report: 03_2011 settori: 13-14-15/G-H-I-L-M-N
zona: ultimo tratto fiume vibrata e foce vibrata
periodo rilievi: settembre/ottobre/2011

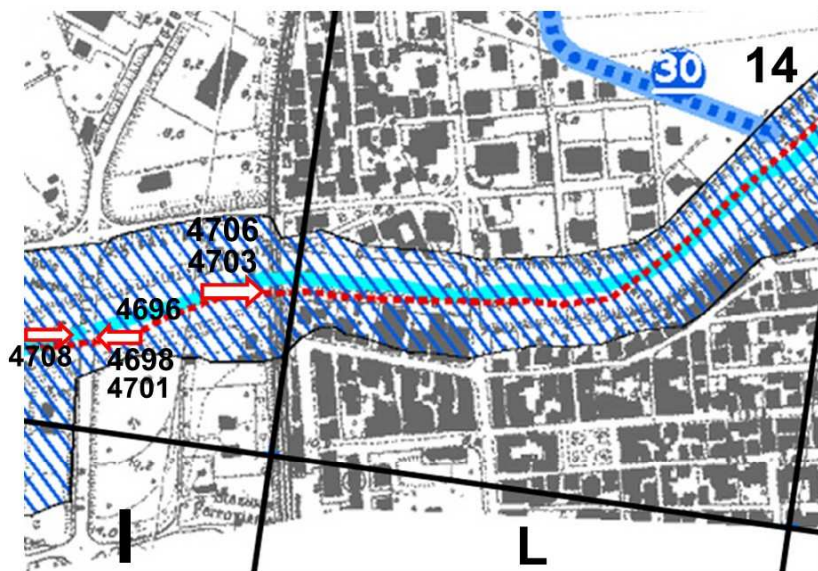
cartina 09

Evidenza nei presidi dei ponti statale 16 e ponte ferroviario

i sostegni dei cavi utenze sono rotti, gli stessi pendono pericolosamente sul bordo del ponte.

i depositi di detriti nel letto del fiume sono molto alti, lo spazio per il decorso dell'acqua è notevolmente diminuito.

vegetazione altissima all'interno del letto del fiume.

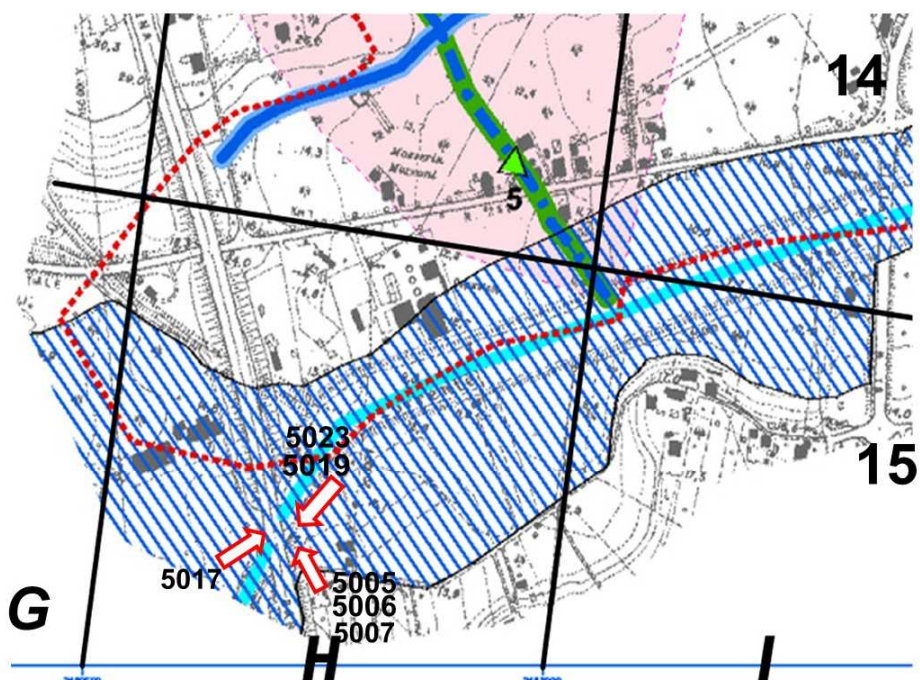
cartina 10

Evidenza nei pressi del ponte dell'autostrada A14

canale di deflusso completamente ostruito.
 letto del fiume ristretto e golene con alta vegetazione.
